SANACIJA KUĆIŠTA AERATORA ZA BIOLOŠKO PROČIŠĆAVANJE OTPADNIH VODA

Sažetak:

U sustavima za pročišćavanje otpadnih voda, pojedini elementi postrojenja u fazi biološkog pročišćavanja (aeratori) izrađeni su od nehrđajućeg austenitnog sivog lijeva legiranog nikljom. Njihov radni vijek ograničen je zbog izloženosti različitim mehanizmima trošenja i dinamičkim opterećenjima. Članak obrađuje problematiku reparaturnog zavarivanja i sanacije na kućištima aeratora.

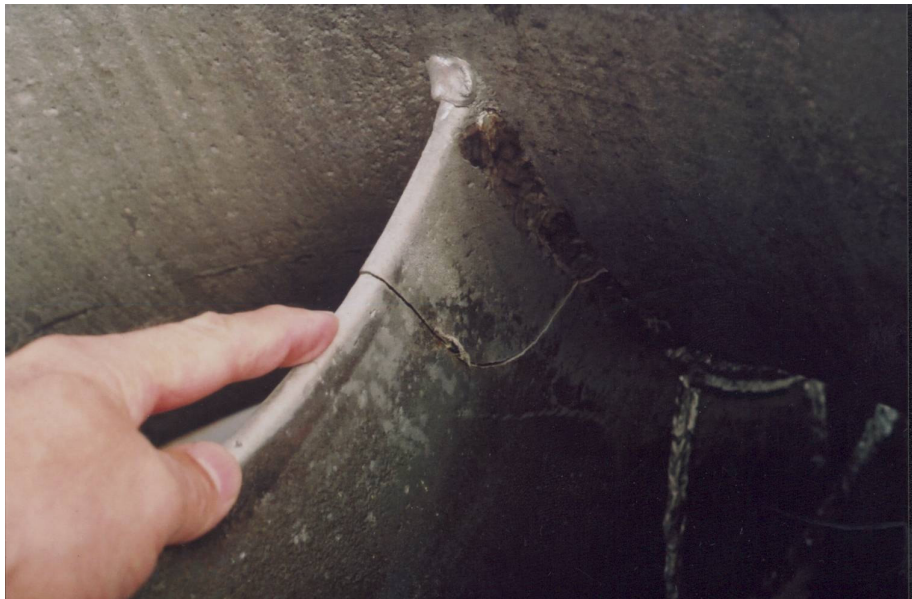
Vrlo je česta pojava pukotina na rebrima i plaštu kućišta, posebno na veznim i prijelaznim mjestima između vanjskog i unutarnjeg plašta (Slika 3.). Ovakve pukotine mogu dovesti do potpunog razaranja kućišta, ako se ne reagira pravovremeno.

Slika 3. Detalj pukotine na kućištu aeratora

Oštećenja se vizuelno lako otkrivaju, a nakon čišćenja i pjeskarenja sva problematična mjesta ispituju se penetrantima. Na pojedinim mjestima otežan je pristup oštećenim dijelovima zbog složene konfiguracije kućišta. Položaj i veličina pukotina pokazuje da su iste locirane na suženjima rebara, prijelazima rebara u plašt, provrtima za vijke i ovjes, osloncima kućišta, što se obzirom na karakteristike odljevka i njegovu funkciju moglo i očekivati.

Prije sanacije svako kućište očišćeno je pjeskarenjem, pregledano i ispitano penetrantima. Sve pukotine su označene i evidentirane, a zatim žlijebljenjem i brušenjem odstranjene, čime je ujedno i obavljena priprema spojeva za zavarivanje. Lokalna površinska oštećenja brušenjem su očišćena i pripremljena za navarivanje.

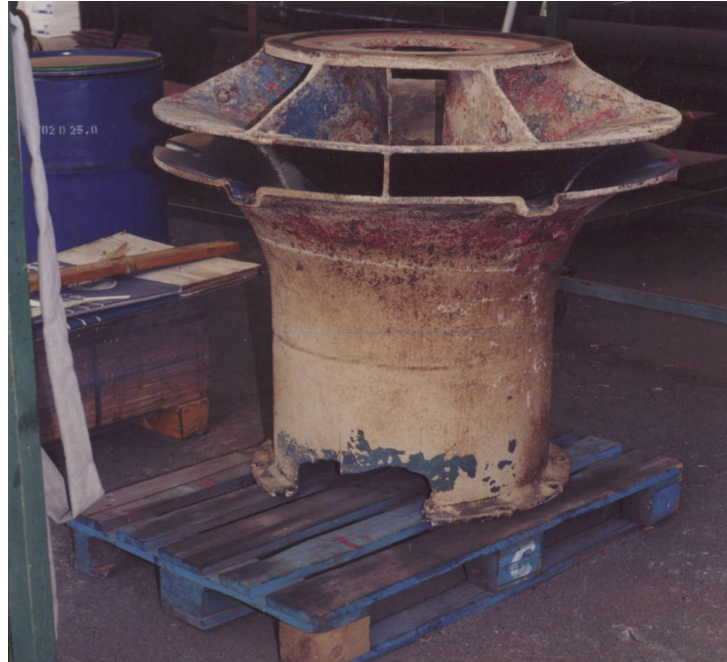
Na cilindričnom dijelu kućišta u zoni koja obuhvaća neposredno djelovanje propelera (vijka) i mjestu gdje se kućište preko prirubnice veže za usisnu košaru, često uslijed udara i vibracija dolazi do pucanja prirubnice oko vijaka i lomova dijelova cilindra (Slika 4.). Ovakvi lomovi uočavaju se odmah i uređaj se mora zaustaviti.

Slika 4. Oštećenja cilindričnog dijela aeratora

Kod kućišta na kojima su znatno oštećeni ili odlomljeni cilindrični dijelovi prirubnica, izvršeno je kružno strojno rezanje oštećenog detalja i izradba nove pozicije za nadogradnju. U ovoj cilindričnoj zoni kućište je debljine 12 mm, te je i nadogradnja pripremljena sa odgovarajućim presjekom.

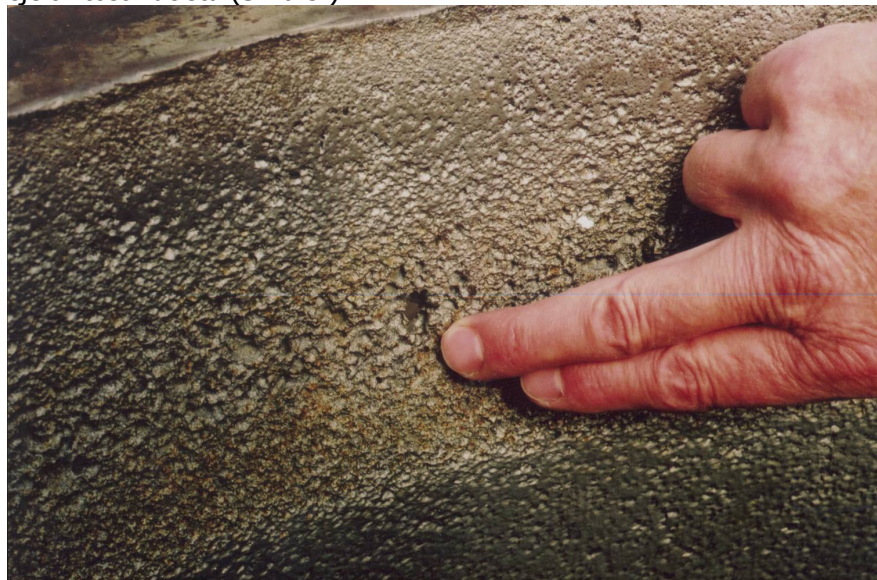
U cilindričnom - ulaznom dijelu u zoni propelera, osim opisanih lomova, na unutarnjim površinama znatno je prisutna pojava trošenja uzrokovana složenim mehanizmima od kojih su najizraženiji hidroabrazija, erozija, kavitacija i drugo. Ova istrošenja mogu biti u takvoj mjeri da ugrožavaju cjelovitost kućišta (Slika 5.)

Slika 5. Trošenja na unutrašnjosti cilindra aeratora

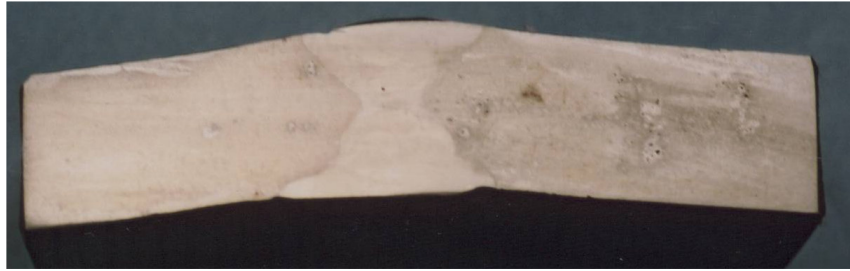
Slika 6. Makro uzorak s vidljivim porozitetom u osnovnom materijalu

Na temelju nekoliko tehnoloških proba i ispitivanja uzoraka zavarenih spojeva (Slika 6 i Slika 7.), odabrana je elektroda **EZ-NIKALJ 10**, proizvođača ELEKTRODA ZAGREB,d.d.

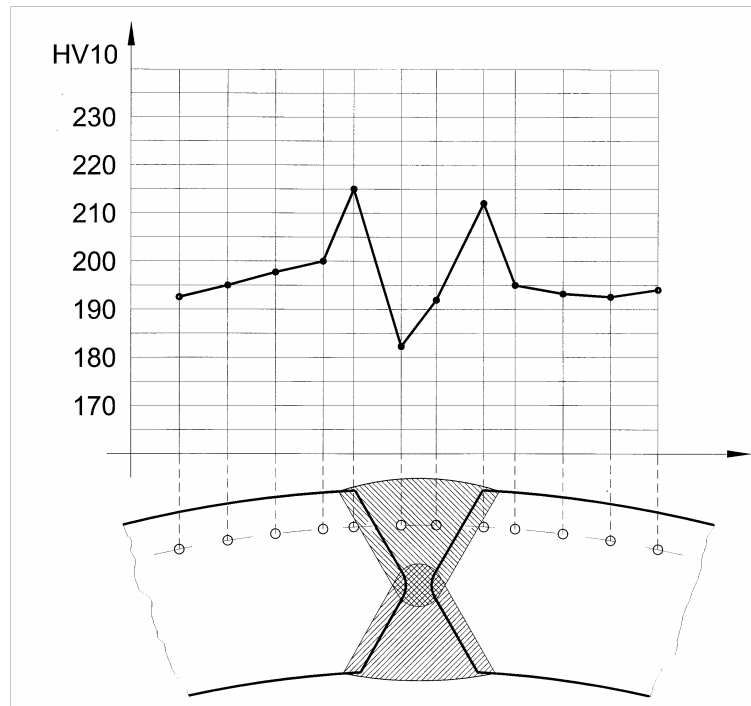
Slika 7. Rezultati mjerenja tvrdoće na jednom od zavarenih uzoraka

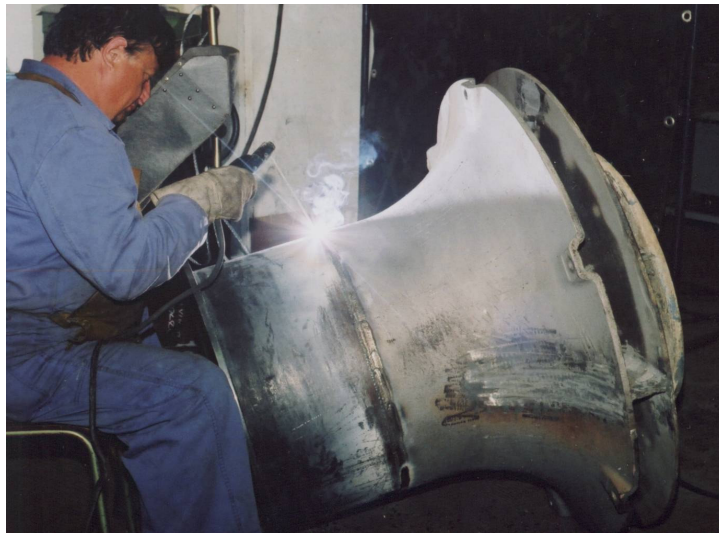
Slika 8. Zavarivanje cilindričnog nastavka

Samo zavarivanje izvršeno je elektrodama promjera $\varnothing 2,5$, $\varnothing 3,2$, $\varnothing 4,0$ mm , u vodoravnom položaju, bez njihanja elektrode (Slika 8.). Na svim sučeljenim zavarima izbrušena su nadvišenja do razine osnovnog materijala, a na kutnim zavarima oštri prijelazi obrađeni su u radius.

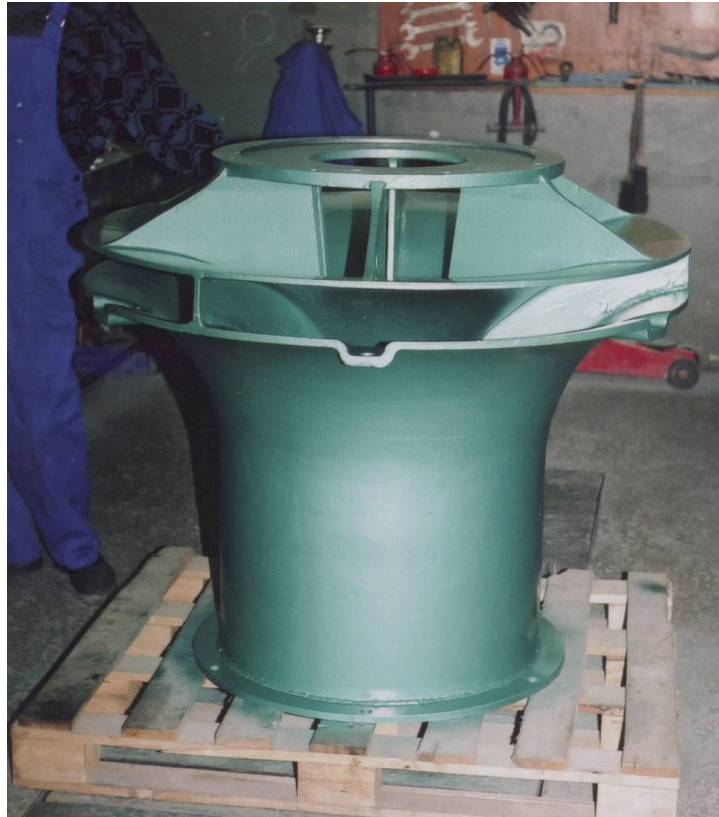
Slika 9. Kućište aeratora spremno za isporuku

Svi podatci o postupku reparature i saniranim detaljima pojedinačno su evidentirani za svako kućište, a isporučena kućišta (Slika .9.) tijekom višegodišnjeg praćenja u radu pokazuju potpunu opravdanost ovakvom pristupu njihovoj sanaciji. Ovome treba dodati da su kod revitalizacije ovih kućišta uz relativno niska ulaganja postignuti značajni tehnički i ekonomski efekti.
