SANACIJA KUĆIŠTA AERATORA ZA BIOLOŠKO PROČIŠĆAVANJE OTPADNIH VODA

Sažetak:

U sustavima za pročišćavanje otpadnih voda, pojedini elementi postrojenja u fazi biološkog pročišćavanja (aeratori) izrađeni su od nehrđajućeg austenitnog sivog lijeva legiranog nikljom. Njihov radni vijek ograničen je zbog izloženosti različitim mehanizmima trošenja i dinamičkim opterećenjima. Članak obrađuje problematiku reparaturnog zavarivanja i sanacije na kućištima aeratora.

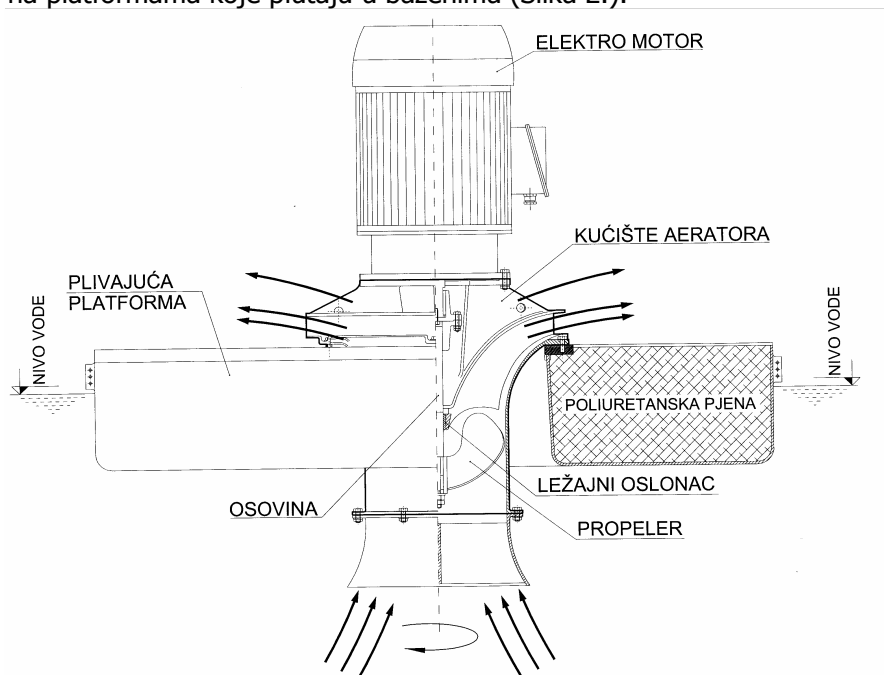
Slika 2. Aerator na plivajućoj platformi

Najopterećeniji dio aeratora je njegovo kućište kroz koje se pomoću propelera (vijka) u vrtloženju protiskuje voda. Tijekom rada konstrukcija i stjenke ovog kućišta izložene su udarima i vibracijama, a posebno su izraženi različiti oblici trošenja u vidu hidroabrazije, erozije, kavitacije i drugo.

Tijekom rada na kućištu dolazi do teških oštećenja tipa pukotina, lomova, trošenja unutarnjih površina, te trošenja ležajnog oslonca rukavca osovine.
